桜井鉄工 株式会社

新たな小型NC旋盤を導入し、 加工時間の短縮と品質の安定化を図り、国内外での競争力を強化

補助事業 安全性の確保と工程短縮 小型NC旋盤を導入

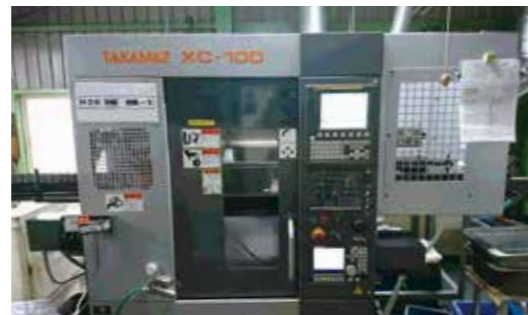
そこで、今回の補助事業では、作業者の安全性を確保し、加工時間を短縮することを目的に「ミストコレクター付小型NC旋盤」を導入した。
